東山遺跡第2次発掘調査

東山遺跡と紫香楽宮関連遺跡

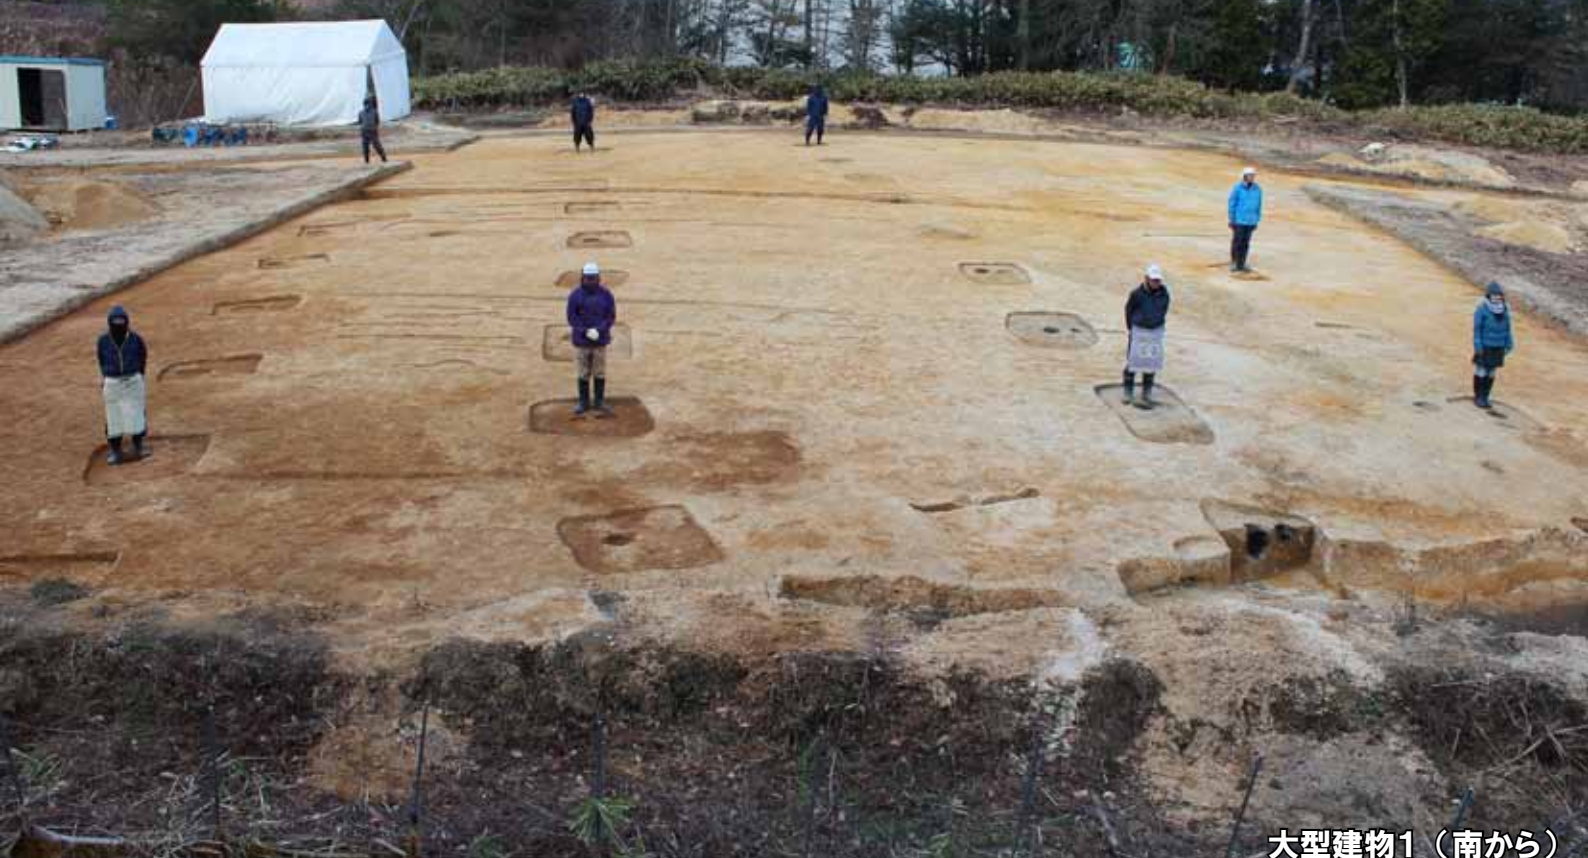
大型建物1（南から）

今回の調査で掘立柱の柱掘方を数多く見つけました。それらは整然と並んでおり、南北方向だけでなく、東西方向も柱筋が通ることから、1棟の建物を構成するものと考えられます。柱列は全部で4本（西からA・B・C・D列）あり、東西両側に廂がつく南北棟であったとみられます。調査区内で妻柱が確認できないことから、建物は南北へさらに延びると考えられ、桁行9間以上（約27m以上）×梁行4間（約15.2m）の規模となります。なお、遺構の方位は北で7.5度西へ振ります。

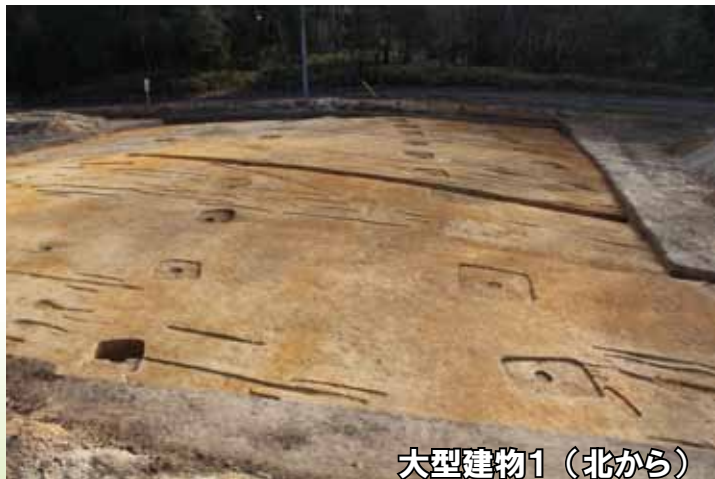
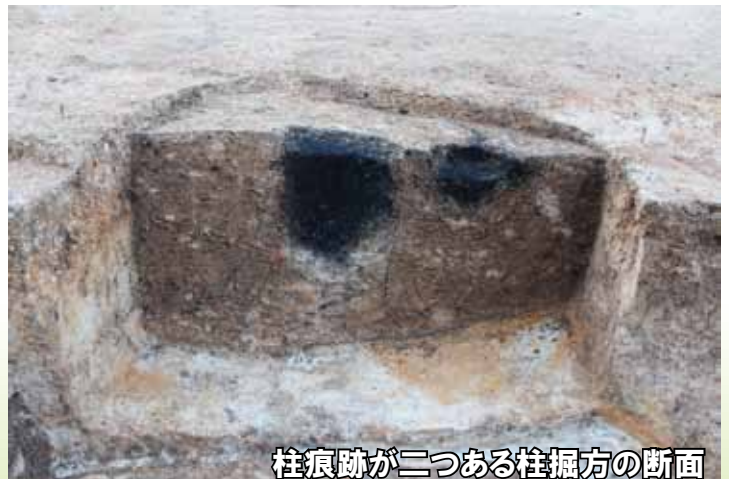
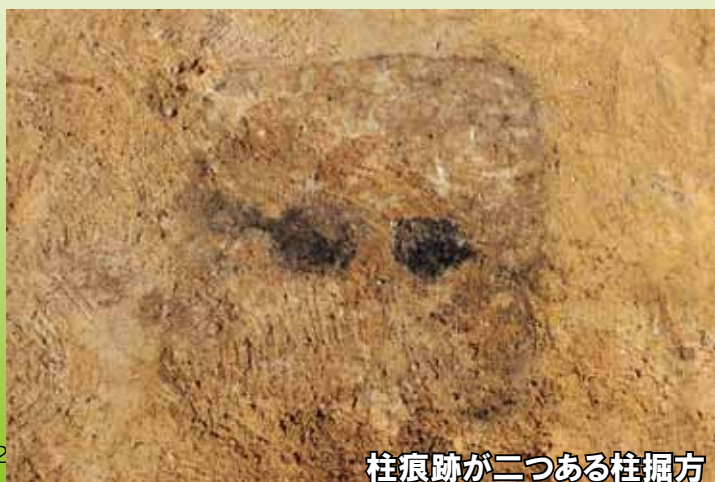
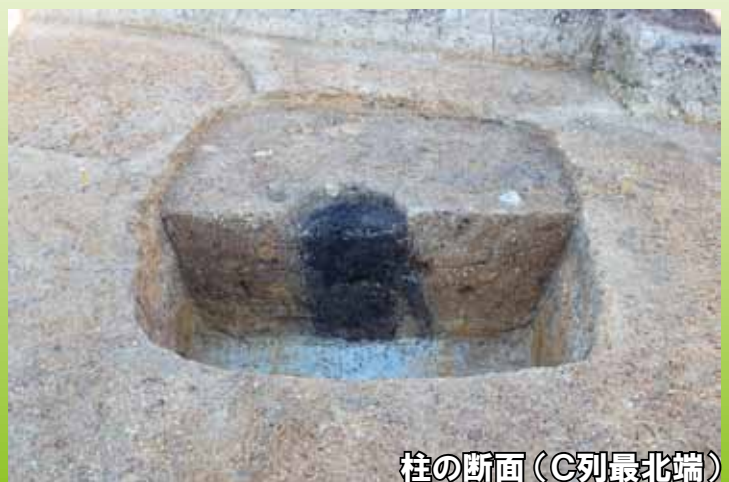
図3 東山遺跡第2次発掘調査遺構概要図 1:200

桁行の柱間は10尺（約3m）等間とみられますが、梁行は身舎と廂で柱間が異なります。身舎を構成するB・C列の間隔は20尺（約6m）であり、身舎は梁行も10尺等間となります。

一方、廂の柱列は、西側（A列）と東側（D列）で身舎との距離が異なります。西廂は身舎から16尺（約4.8m）、東廂は身舎から15尺（約4.5m）となります。

また、柱掘方は正方形に近いものや長方形になるものなどがありますが、一辺1m程度を標準とし、一辺1.3～1.4mとなるものもあります。身舎の柱掘方（B・C列）が廂の柱掘方（A・D列）よりやや大きい傾向があります。柱掘方内に黒色粘質土の柱痕跡が確認できるものが多く、その大きさから考えて、20～25cm程度と推定されます。また、掘方内に二つの柱痕跡が確認できるものがあり、断面確認を行った結果、二つの柱痕跡の深さが異なります。深い方が建物の主柱で、浅い方が床張りのための束柱と考えられます。この大型建物1は床張り構造であったと想定されます。

東廂（D列）の柱掘方は、南から3間分しか確認できません。もっとも北側の柱掘方の深さが10cm未満と非常に浅く、これより北側の柱掘方は削平されてしまった可能性とみられます。

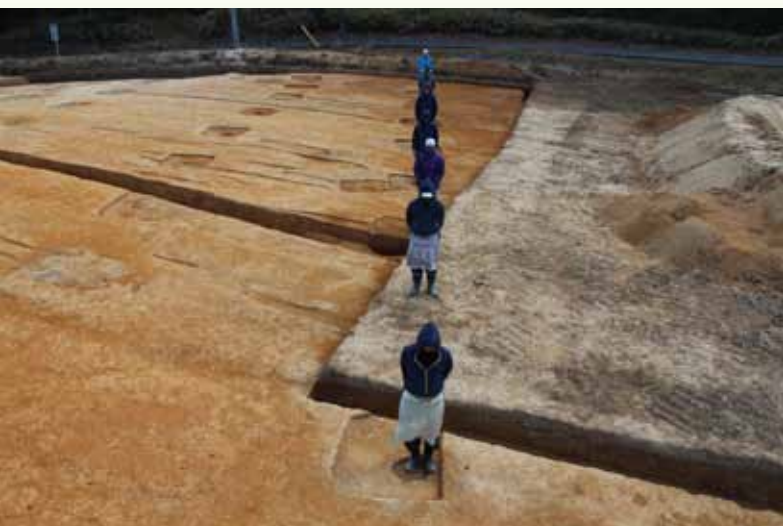
西廂（A列）北から

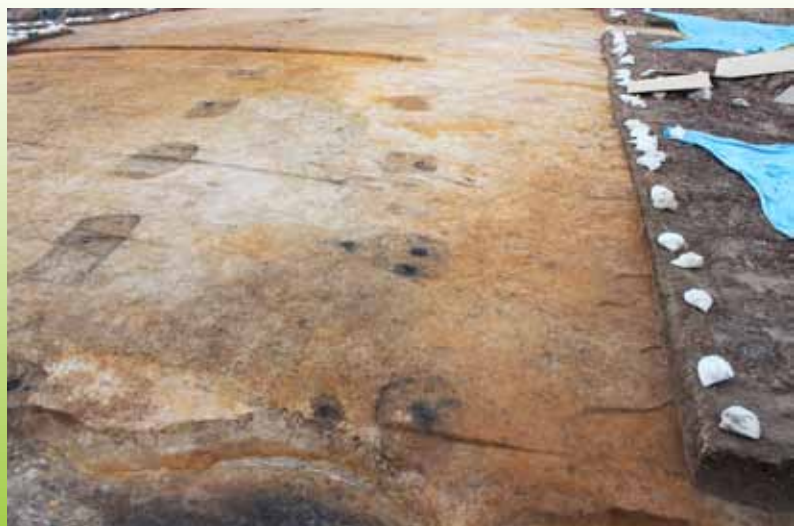
東廂（D列）検出状況 南から
